## GEMEINDE BIGLEN

### GEFAHRENGUTACHTEN NATURGEFAHREN BIGLENBACH

#### UMZONUNG U2, PARZELLEN 276, 780, 781, 782, 803

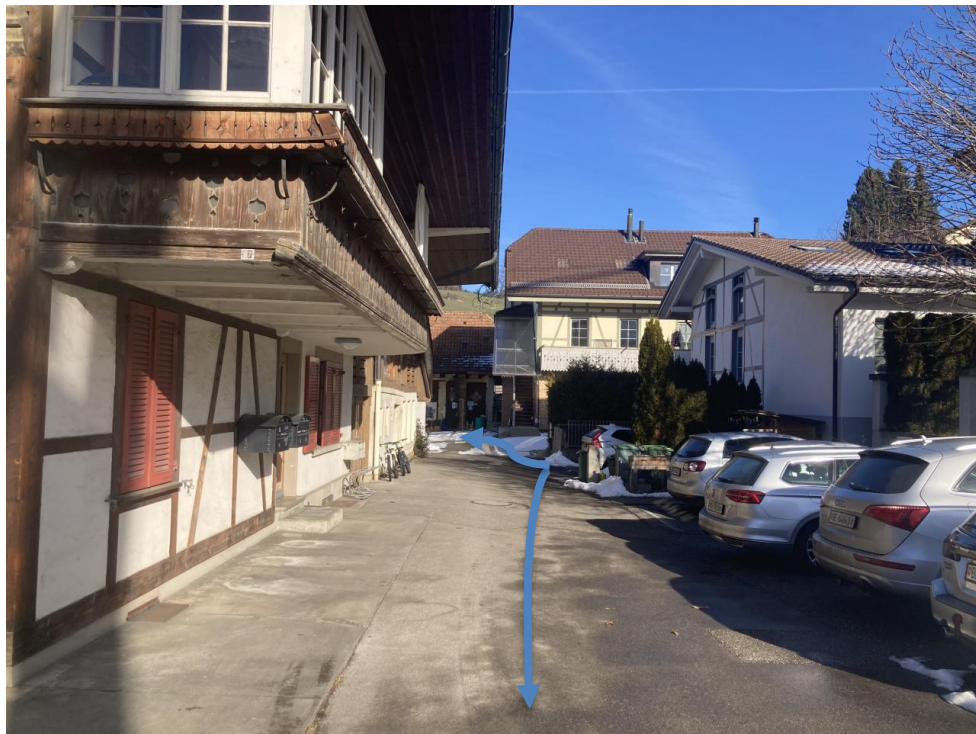
Abbildung 6: Gebiet mit Hochwassergefährdung entlang der Ostfassade der Liegenschaft Rohrstrasse 17 (Blick nach Norden. Fliessrichtungen des Hochwassers mit blauen Pfeilen eingezeichnet.).

Die bestehenden Gebäude in den Gefahrenzonen weisen diverse ungeschützte Stellen auf, über welche Hochwasser eindringen kann. Es wird empfohlen, alle Schwachstellen zu sichern bis auf die Schutzkote HQ300 von 714.82 m.ü.M. (vgl. Kapitel 3.2). Fenster, Türen und Treppenabgänge innerhalb der Gefahrenzone sollten druckwasserdicht ausgeführt werden. Für den Schutz des Kellerabgangs der Liegenschaft Rohrstrasse 17 wird ein Notfallkonzept mit mobilen Schutzmassnahmen (Sandsäcke, Schalungstafeln) empfohlen.

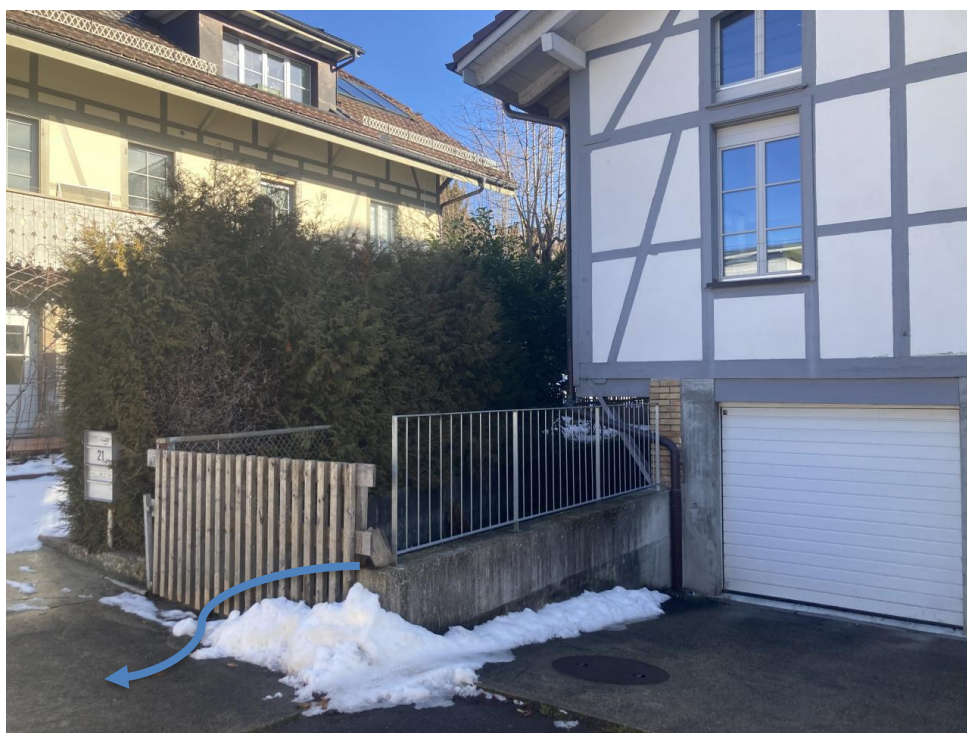
**Abbildung 7:** Bachmauer bei der Liegenschaft Rohrstrasse 23 (früheres Restaurant Sonne), wie im Bericht 2013 gezeigt (Blick nach Nordosten. Fliessrichtung mit blauem Pfeil eingezeichnet).

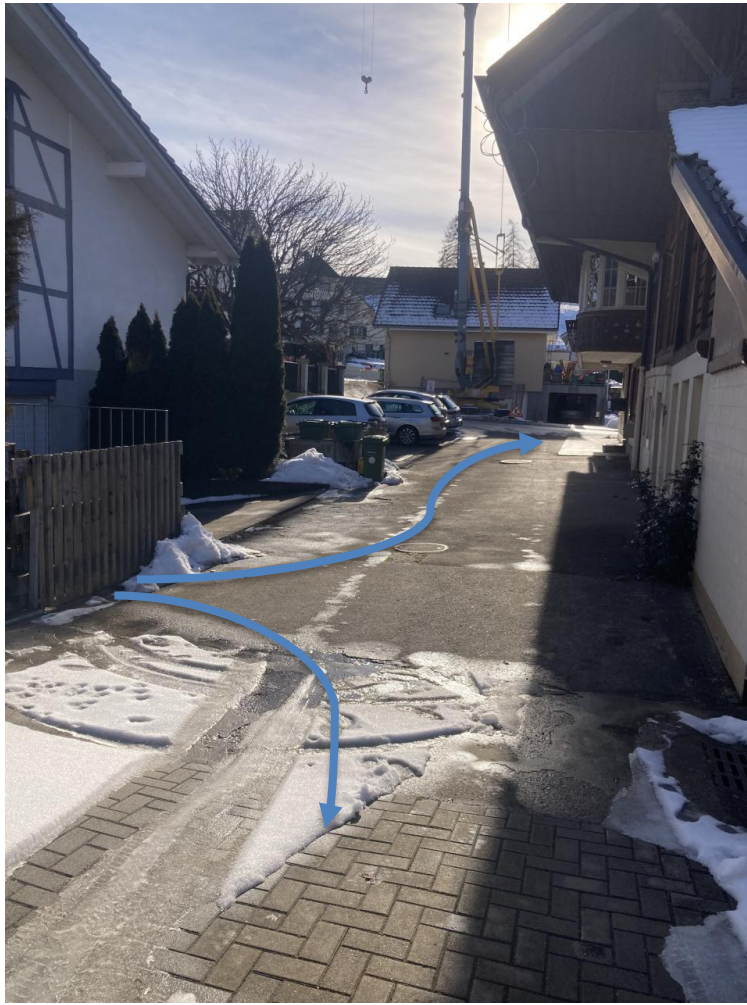
Gemäss Bericht 2007 weist die Eindolung des Biglenbachs auf den Parzellen 276, 780, 782 und 803 ("Eindolung Restaurant Sonne / Gärbi") bereits für 30-jährliche Ereignisse eine ungenügende Abflusskapazität auf. Im Bericht von 2013 liegt die Hochwasserkote HQ300 im Biglenbach oberhalb der Eindolung bei etwa 714.2 m.ü.M. Der Bericht von 2013 enthält im Anhang 2 ein Längsprofil des Biglenbachs. Dieses weist eine Energielinienkote HQ300 von ca. 714.82 m ü.M. am oberen Ende der Eindolung auf. Am unteren Ende der Eindolung liegt diese bei ca. 712.85 m ü.M.

**Abbildung 8: Eindolung des Biglenbachs unter Parzelle 803 ("Eindolung Restaurant Sonne / Gärbi"), Gebiet der Hochwassergefährdung entlang der Ostfassade der Liegenschaft Rohrstrasse 17 (Blick nach Süden. Fliessrichtungen des Hochwassers mit blauen Pfeilen eingezeichnet.).**

Die aktuelle Hochwassergefährdung kann durch hydraulische Optimierungen an der Eindolung "Restaurant Sonne / Gärbü" vermindert werden. Anpassungen des Einlaufbereichs und eine Sanierung / Vergrösserung der Eindolung würden die Abflusskapazität erhöhen. Die erforderlichen bautechnischen Massnahmen müssen im Rahmen eines konkreten Sanierungsprojektes bestimmt und dimensioniert werden.

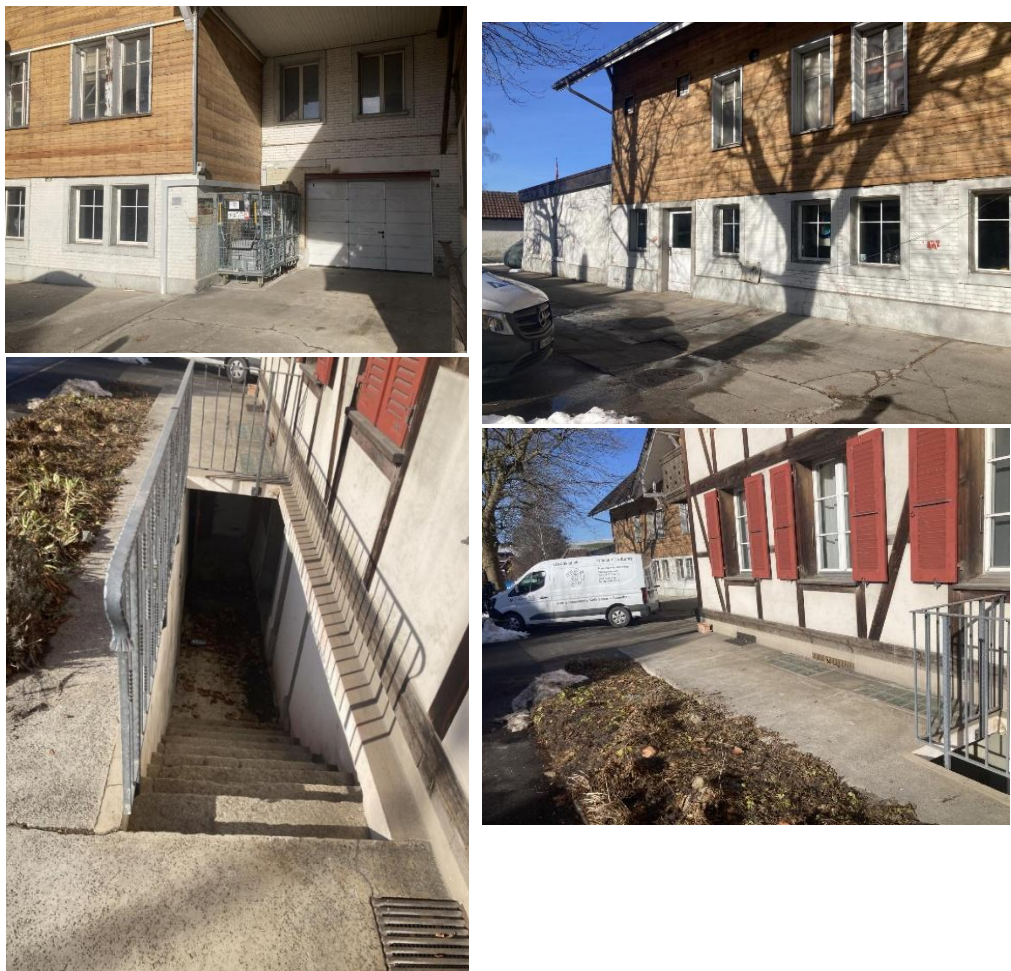
**Abbildung 9:** Gefährdeten Bauteile / Gebäudeöffnungen in der gelben Zone entlang der südliche Fassade der Liegenschaften Rohrstrasse 15 und 17. Wasserdichte Türen (oben links und rechts) sind erforderlich. Zum Schutz des Kellerzugangs werden mobile Massnahmen (Bereitstellung von Sandsäcken oder Schalungstafeln) sowie ein Notfallkonzept empfohlen. HQ300 Abflusstiefe < 0.5m.

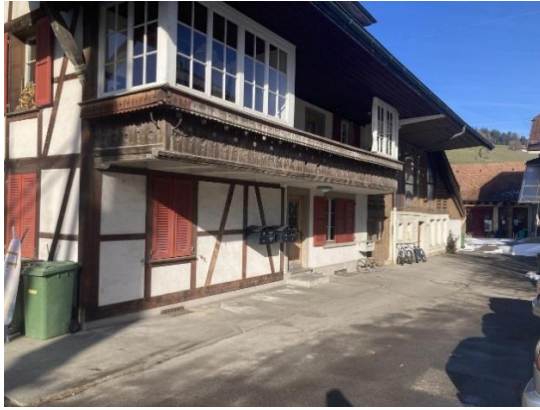
**Abbildung 10: Gefährdete Bauteile / Fassadenöffnungen in der gelben Zone entlang der östliche Fassade der Liegenschaft Rohrstrasse 17. Empfohlene Schutzmassnahme: Einbau wasserdichte Türe. HQ300 Abflusstiefe < 0.5m.**

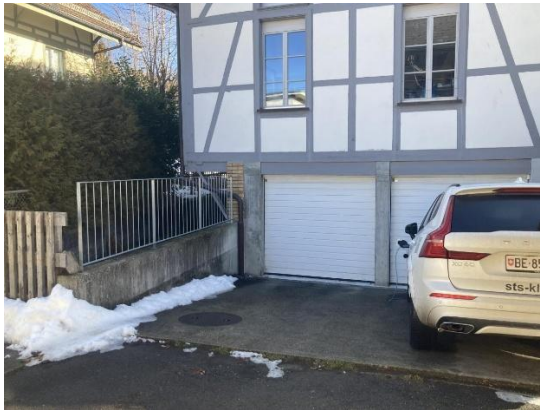
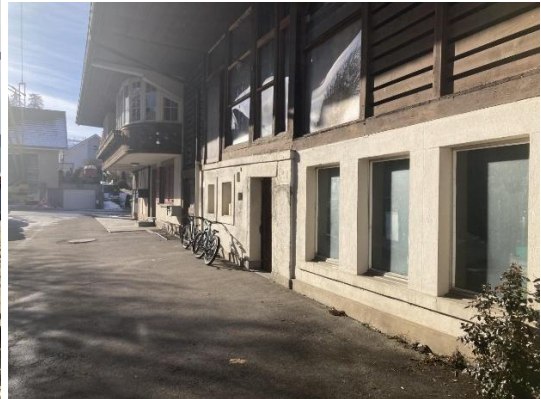
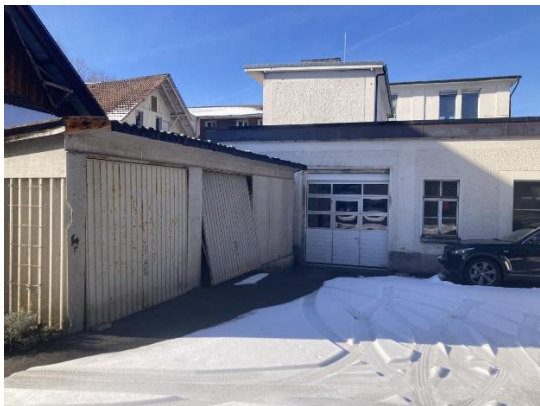
**Abbildung 11: Gefährdete Bauteile / Fassadenöffnungen in der roten Zone im Bereich Eindolung Liegenschaften Rohrstrasse 15a, 17 und 23. Empfohlene Schutzmassnahmen: Einbau wasserdichte Türen, Garagentore und Fenster. HQ300 Abflusstiefe < 0.5m.**

Für die gefährdeten Gebäude / Gebäudeteile, in welchen sich periodisch oder ständig Personen aufhalten, muss mit einem Notfallplan eine rechtzeitige Evakuierung von Personen gewährleistet werden.

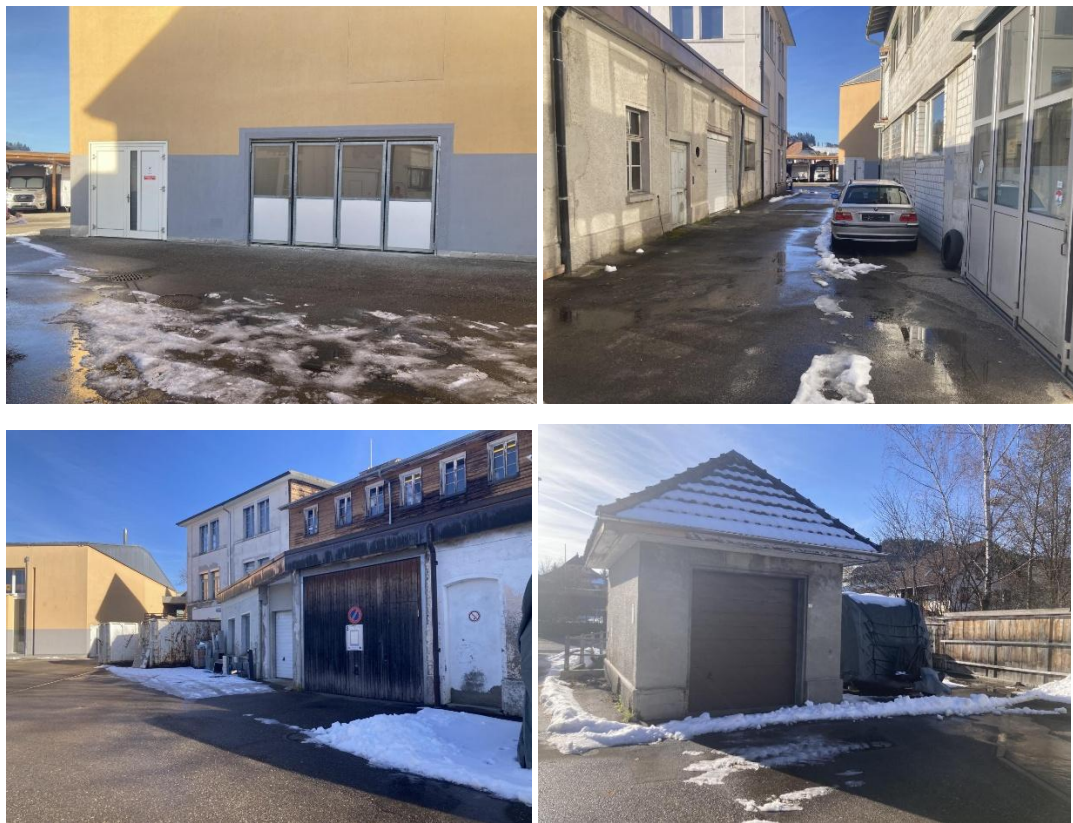
**Abbildung 12: Gefährdete Bauteile / Fassadenöffnungen in der gelben Zone (SMAG-Halle oben links) und in der blauen Zone (Liegenschaften Rohrstrasse 15, 19 oben rechts, Liegenschaft Rohrstrasse 15 unten links und Liegenschaft Rohrstrasse 9 unten rechts). Empfohlene Massnahmen: Einbau wasserdichte Türen / Tore. HQ300 Abflusstiefe < 0.5m.**

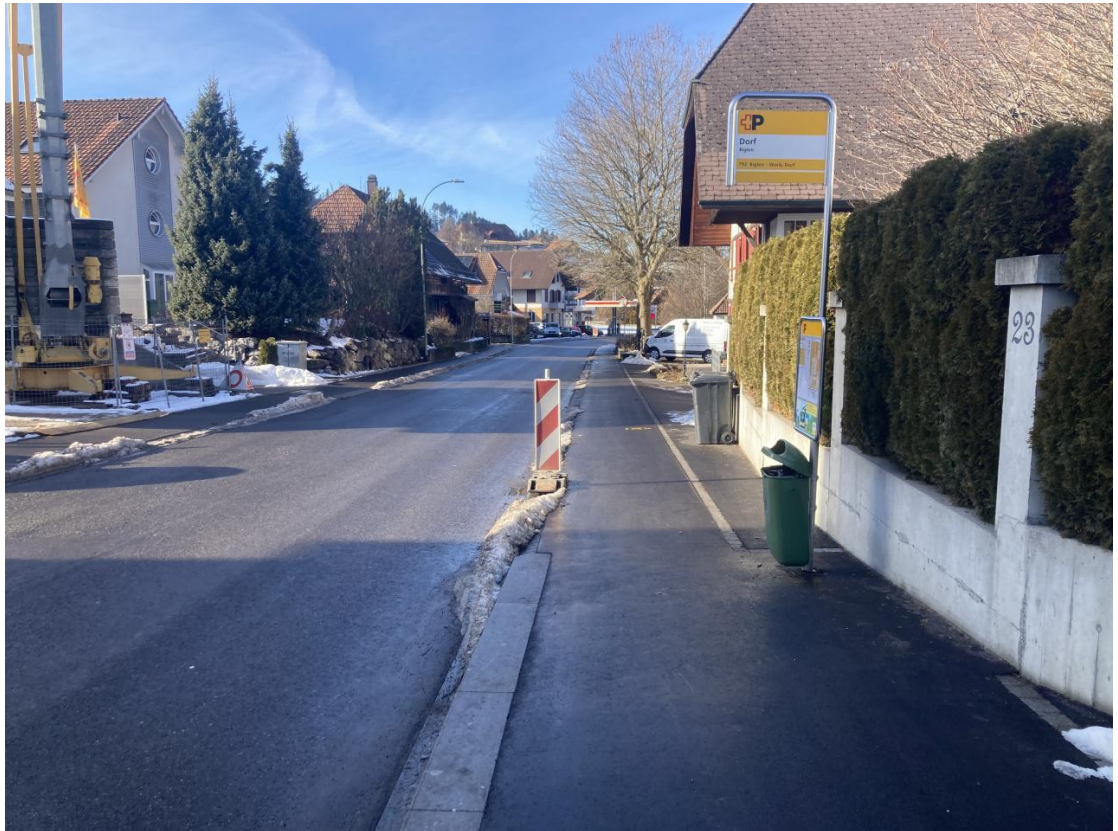
**Abbildung 13: Möglicher Hochwasserkorridor auf der Rohrstrasse (Blick nach Westen ab Höhe Dorfstrasse 23).**

Zur Reduktion der Überflutungsgefährdung der betroffenen Liegenschaften, könnte ein südlicher Hochwasserkorridor entlang der Rohrstrasse geprüft werden. Dies würde Terrainanpassungen erfordern, um das Hochwasser nach Süden in den Strassenraum umzuleiten. Gegebenenfalls müsste das Strassenniveau abgesenkt werden. Um eine Gefahrenverlagerung auf angrenzende Liegenschaften zu verhindern, müssten entlang des Hochwasserkorridors flankierende Objektschutzmassnahmen für die Liegenschaften Riedhaldeweg 1 und 2 sowie Rohrstrasse 18 umgesetzt werden, vgl. Abbildung 14 und Abbildung 15.
