## GEMEINDE BIGLEN

### GEFAHRENGUTACHTEN NATURGEFAHREN BIGLENBACH

#### UMZONUNG U2, PARZELLEN 276, 780, 781, 782, 803

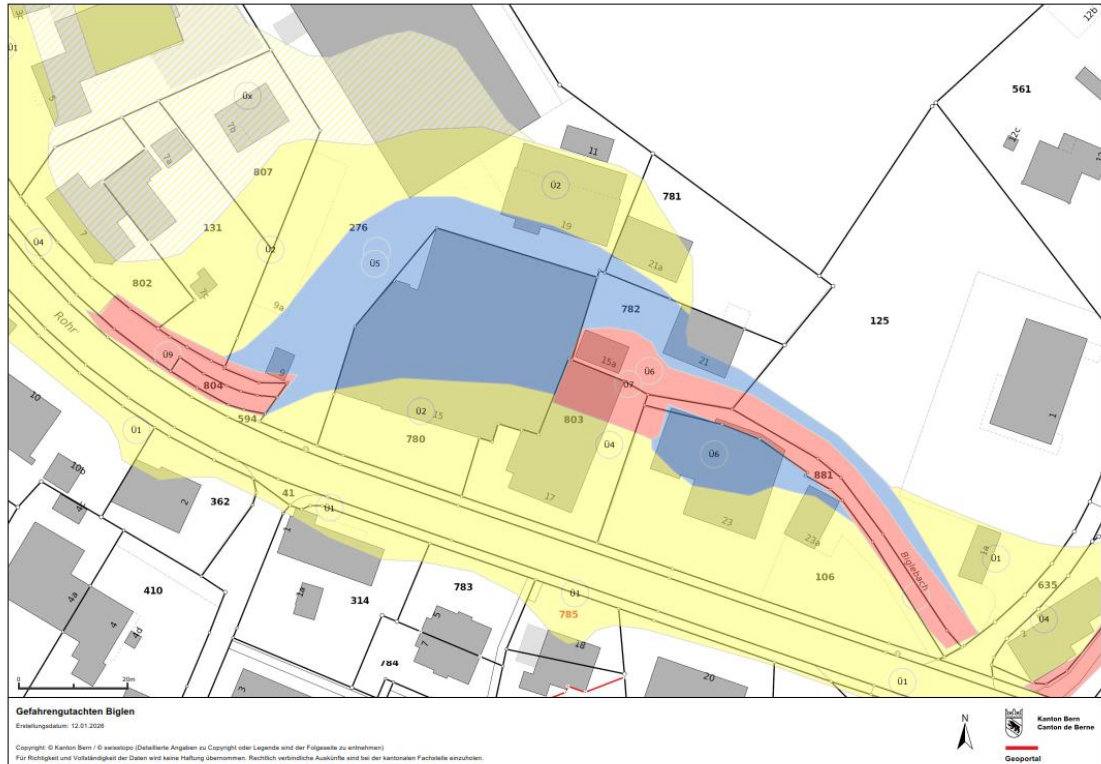
**Abbildung 2: Ausschnitt Naturgefahrenkarte Hochwasser Biglen (Geoportal Kanton Bern).**

Die Hochwassergefahrenkarte in diesem Gebiet wurde durch die Geotest AG im Jahr 2013 aktualisiert. Der Biglenbach fliesst von Ost nach West und überlastet die Eindolung unter den Parzellen 276, 780 und 803 bereits ab einem 30-jährlichen Ereignis (HQ30). Die Parzellen 276, 782 und 803 liegen teilweise in der erheblichen (roten) Gefahrenzone. Die Parzellen 276, 780, 781 und 782 befinden sich teilweise in der mittleren (blauen) Zone. Alle fünf Parzellen liegen zudem teilweise in der geringen (gelben) Gefahrenzone; ein Teil der Parzelle 276 liegt in der sehr geringen (gelb-weiss schraffierten) Zone.

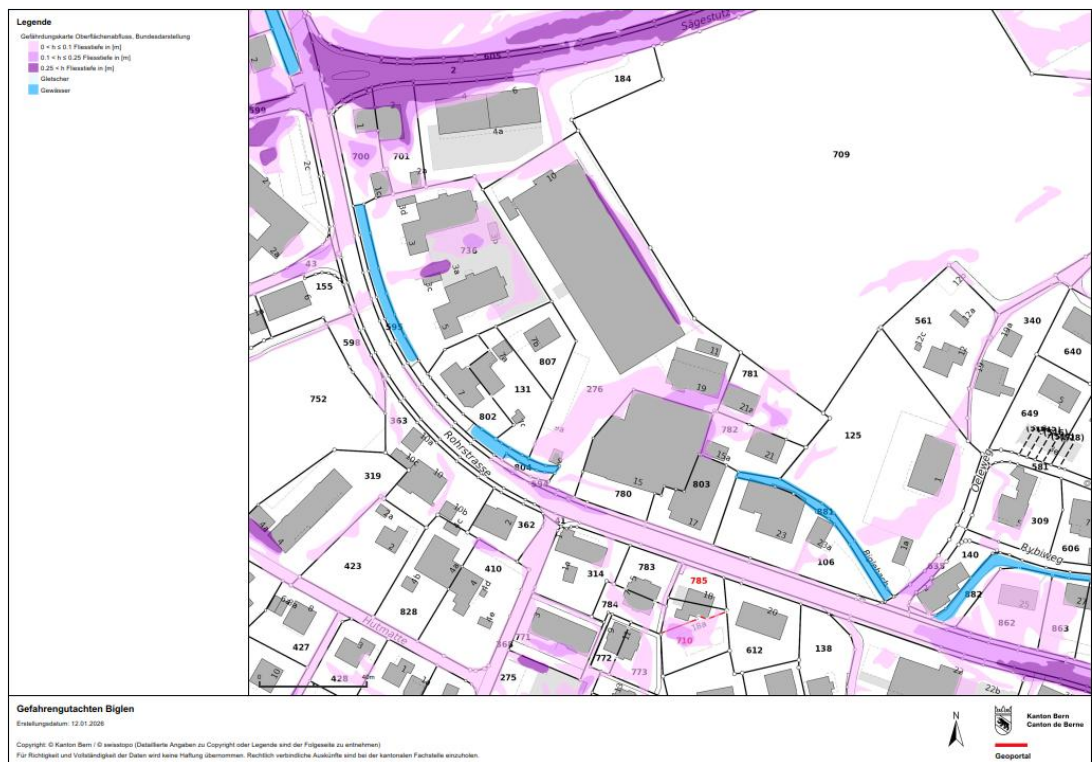
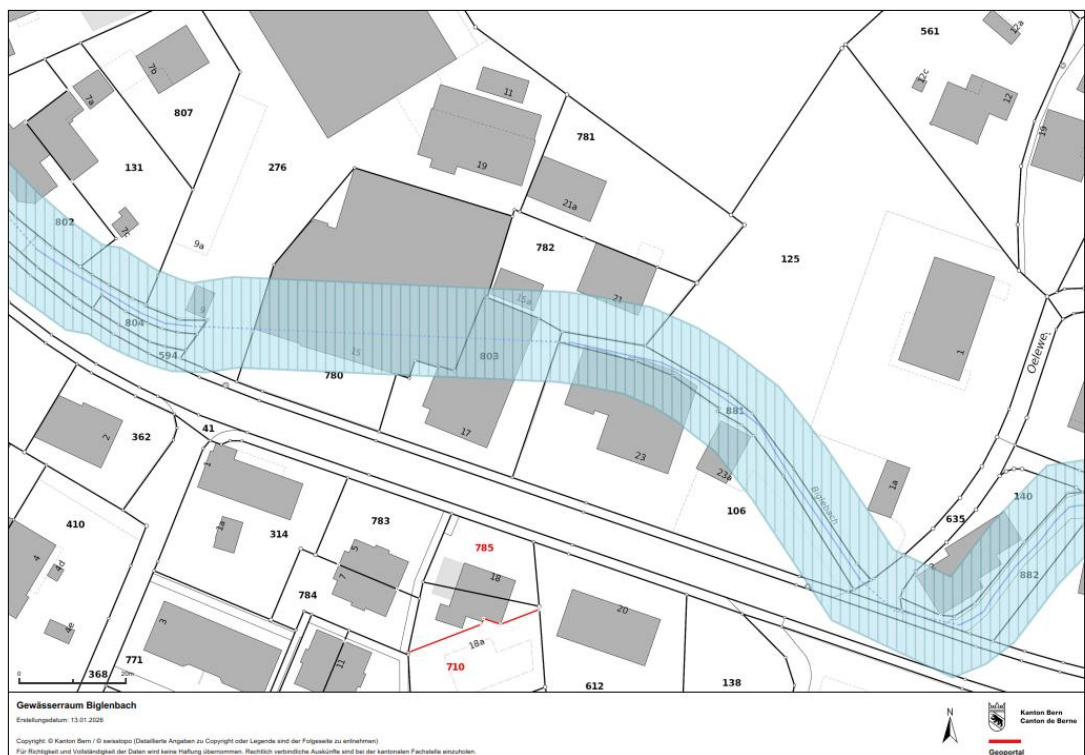
Die Gefährdungskarte Oberflächenabfluss zeigt, dass die Parzellen entlang des eingedolten Biglenbachs zusätzlich zur Hochwassergefahr von Oberflächenwasserzufluss betroffen sind. Insbesondere auf den Parzellen 276 und 782 fliesst Oberflächenwasser direkt an die Gebäude heran, vgl. Abbildung 3.

Die Gewässerraumkarte weist für den Biglenbach einen Gewässerraum von 17 Metern Breite aus, wovon die Parzellen 276, 780, 782 und 803 betroffen sind.

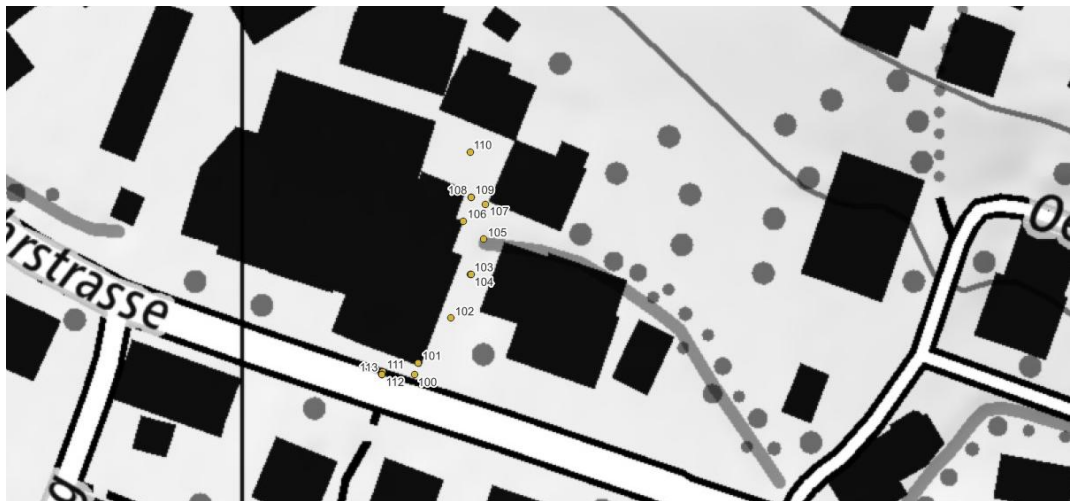
Hinsichtlich der Plausibilisierung stimmt der im Bericht 2013 beschriebene Zustand mit den aktuellen Gegebenheiten auf den Parzellen überein. Visuelle Beobachtungen und GPS-Punktmessungen bestätigten die ungefähren Höhenkoten in ausgewählten Bereichen (siehe Abbildung und Fotos unten). Beim GPS-Punkt 110 liegt das Terrain auf einer Kote von 714.07 m. ü.M.

Aus den vorhandenen Unterlagen und anhand hydraulischer Berechnungen lässt sich folgende **Schutzkote für ein HQ300** bestimmen:

- HQ300 = 17.5 m<sup>3</sup>/s [6]
- Eindolung Freispiegelabfluss bei Querprofil 19 [6]
  - Rechteckig Gerinne (2m x 2m), 2%, Strickler = 30
  - Q = 13 m<sup>3</sup>/s
- Fliesstiefe und Fliessgeschwindigkeit im Abflusskorridor zwischen den Liegenschaften Rohrstrasse 15/17 und 21/21a/19, ausgetretene Wassermenge von  $Q_{\text{Ü}} = 17.5 - 13 = \text{ca. } 5 \text{ m}^3/\text{s}$ :
  - Rechteckig Gerinne (5m x 5m), 1%, Strickler = 60
  - $h_{\text{Ü}} = 0.36 \text{ m}$
  - $v = 2.8 \text{ m/s} \rightarrow \text{Geschwindigkeitshöhe } v^2/2g = 0.39 \text{ m}$
- Kein Höhenzuschlag für Bauwerksklasse I gemäss SIA-Norm 261
- **Schutzkote HQ300:** Energielinie im Bereich GPS-Punkt 110 = 714.07 + Fliesstiefe + Geschwindigkeitshöhe  $\rightarrow$  **714.82 m.ü.M.**

Abbildung 5: GPS-Punkte im Bereich der Hochwassergefährdung der Gebäude Rohrstrasse 15, 17 und 21.

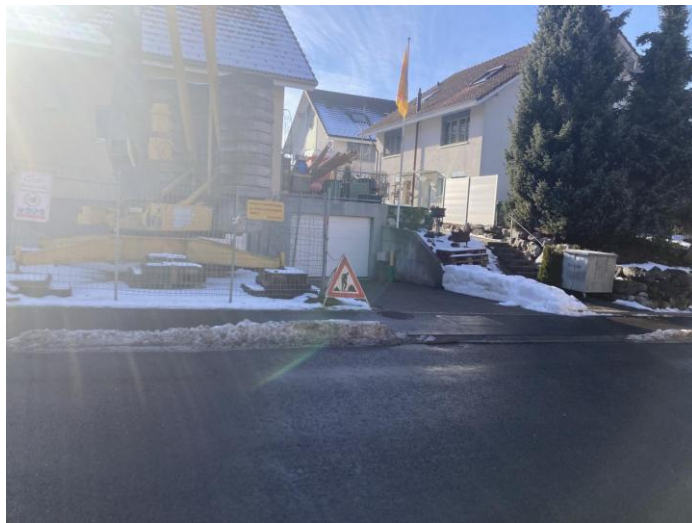
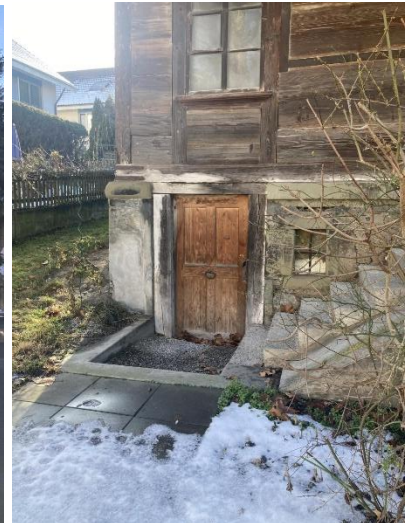
**Abbildung 14: Liegenschaften Riedhaldeweg 1 links, Rohrstrasse 18 rechts.**

Zur Reduktion der Überflutungsgefährdung der betroffenen Liegenschaften, könnte ein südlicher Hochwasserkorridor entlang der Rohrstrasse geprüft werden. Dies würde Terrainanpassungen erfordern, um das Hochwasser nach Süden in den Strassenraum umzuleiten. Gegebenenfalls müsste das Strassenniveau abgesenkt werden. Um eine Gefahrenverlagerung auf angrenzende Liegenschaften zu verhindern, müssten entlang des Hochwasserkorridors flankierende Objektschutzmassnahmen für die Liegenschaften Riedhaldeweg 1 und 2 sowie Rohrstrasse 18 umgesetzt werden, vgl. Abbildung 14 und Abbildung 15.
